# Lo que parece y no es: falsas imágenes en radiología

Servicio de Radiodiagnóstico del Hospital Universitario Puerta del Mar. Cádiz, España

# OBJETIVO DOCENTE

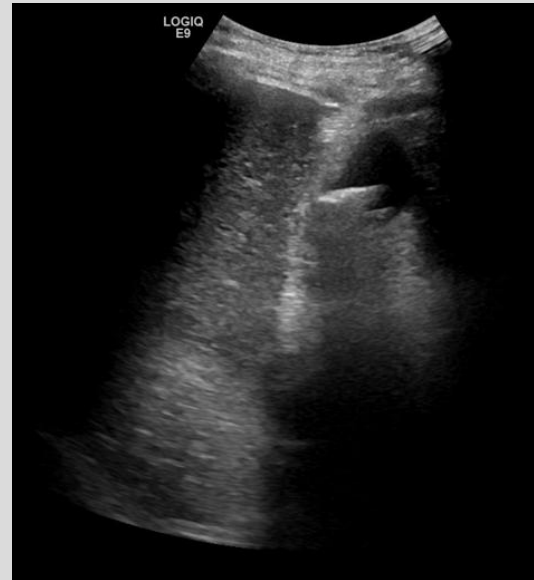
Imagen 3. Ecografía a nivel de hipocondrio derecho

**Se realiza ecografía:** Se aprecian varias colelitiasis y barro biliar, apreciando una pared heterogénea de difícil valoración tanto de su grosor parietal.

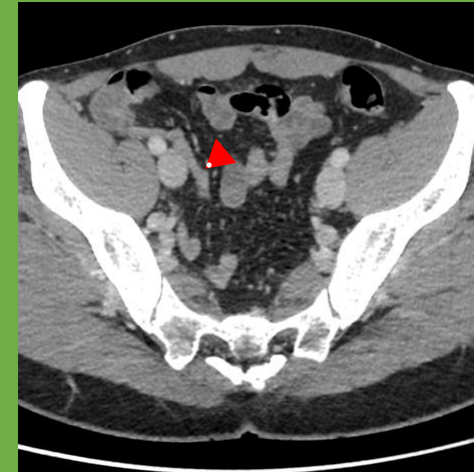
Imagen 6. TC en corte axial

Imagen 7: TC abdominal coronal oblicuo en reconstrucción multiplanar

El paciente vuelve a urgencias horas después con empeoramiento del dolor. Se repite la ecografía visualizando los mismos hallazgos y se realiza TC abdominal dado el empeoramiento del cuadro, apreciando un **apéndice retrocecal de 14,5mm con apendicolito y signos inflamatorios (flecha azul)**. La estructura que visualizábamos en ecografía se trataba del **íleon distal colapsado (flecha roja)**.

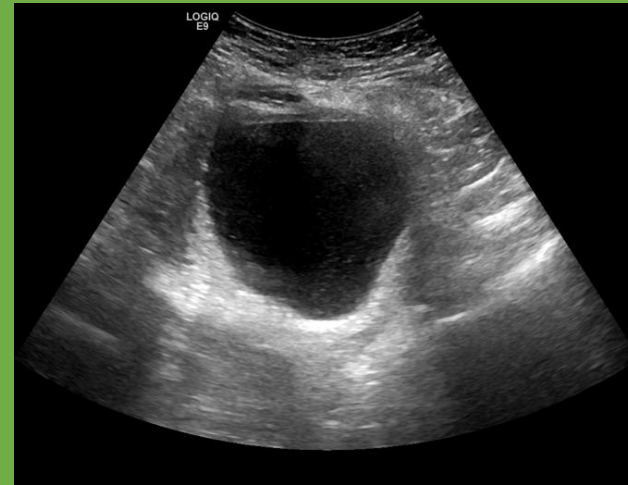
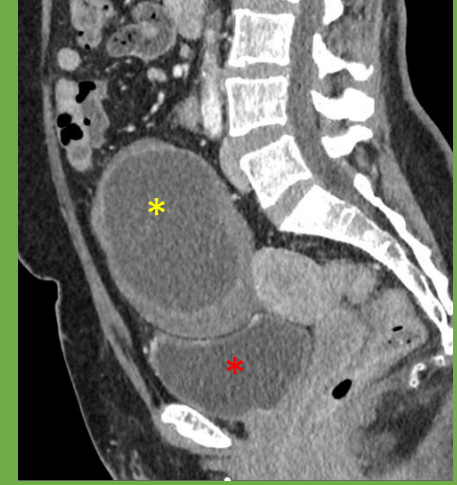
Imagen 9. Ecografía a nivel hipogástrica, corte más inferior

Imagen 10. TC en corte sagital

Tras continuar el estudio se evidencia otra estructura anecogénica inferior a la teórica vejiga que se corresponde con la **verdadera vejiga urinaria**, de grosor parietal normal. Tras completar el estudio con TC abdominal se evidencia una lesión quística ovárica (**asterisco amarillo**) craneal a la vejiga (**asterisco rojo**) compatible con **neoplasia ovárica de estirpe quística/mucinoso**.

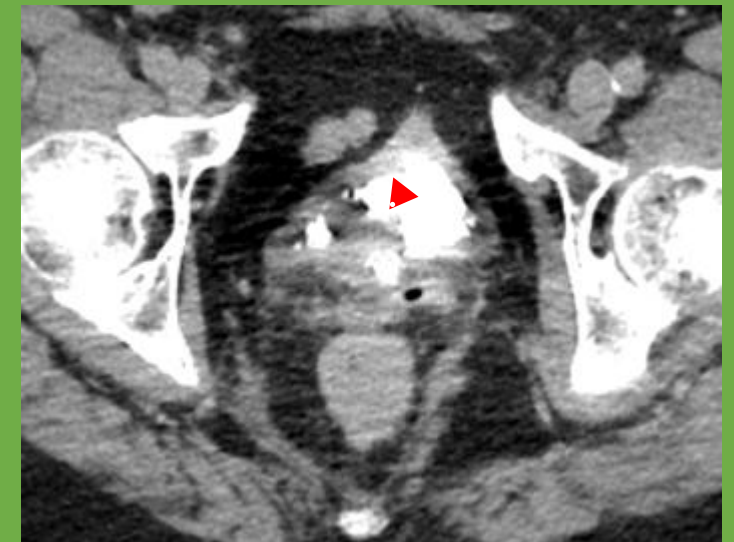
Imagen 14. TC abdominal en fase excretora

Tras continuar el estudio se confirma un defecto de repleción vesical en fase excretora compatible con una **lesión polipoidea** posteromedial derecha cercana al meato de origen **neoformativo**.

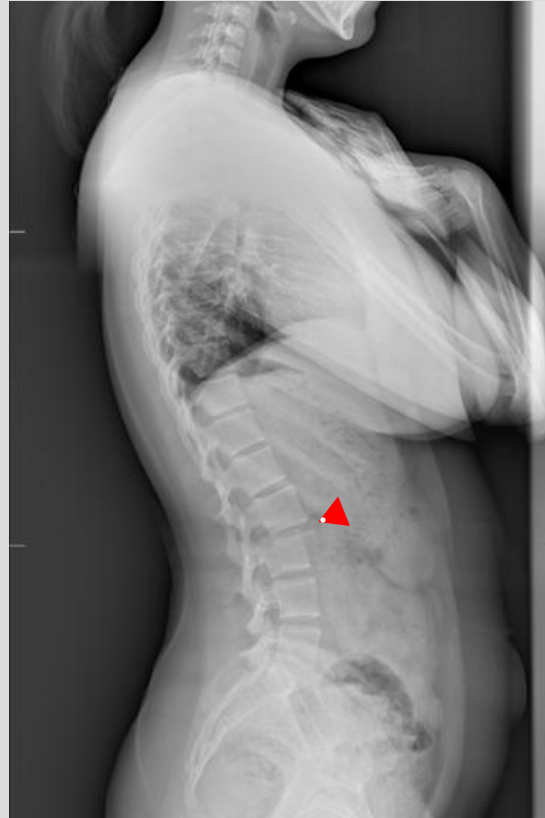
Imagen 17. Telemetría de columna sagital

Se identifica el cuerpo vertebral de L2 desplazado anteriormente sobre L3 (**flecha roja**) compatible con anterolistesis inicialmente.

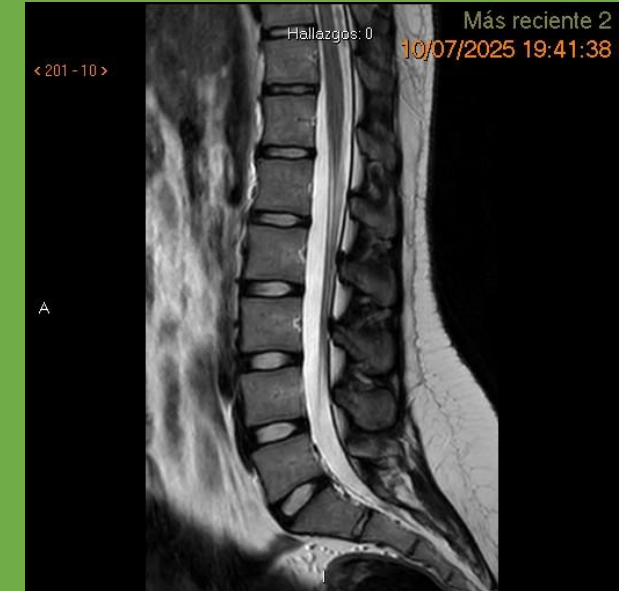
Imagen 18. Proyección ampliada en la que se aprecia el artefacto

Imagen 19. RM dorsolumbar potenciada en T2. Corte sagital.

En RM sagital potenciada en T2 no se aprecia anterolistesis. La imagen de la telerradiografía sagital correspondía con **un fallo en la alineación de la fusión de las imágenes** del segmento dorsal con el lumbar (**delimitación punteada azul en radiografía**).

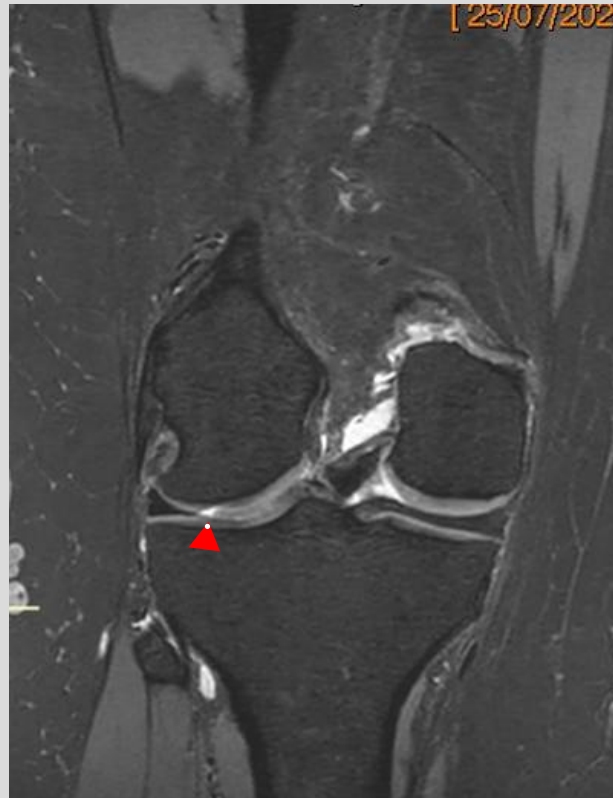
Imagen 20. RM en secuencia STIR coronal

Inicialmente en corte coronal se aprecia un estrechamiento del espacio articular externo muy cercano al cuerno posterior del menisco externo que podría corresponder con rotura radial del mismo (**flecha roja**).

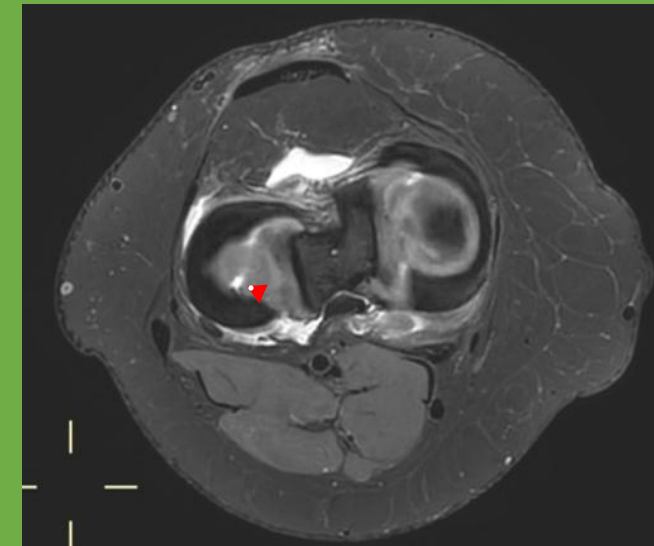
Imagen 21. Secuencia STIR axial-oblicua orientada a menisco externo.

Reconstrucción multiplanar axial-oblicua alineado con el menisco externo, que se encuentra íntegro. Se aprecia, adyacente, una **ulceración de espesor completo del cartílago articular en cóndilo femoral medial**.

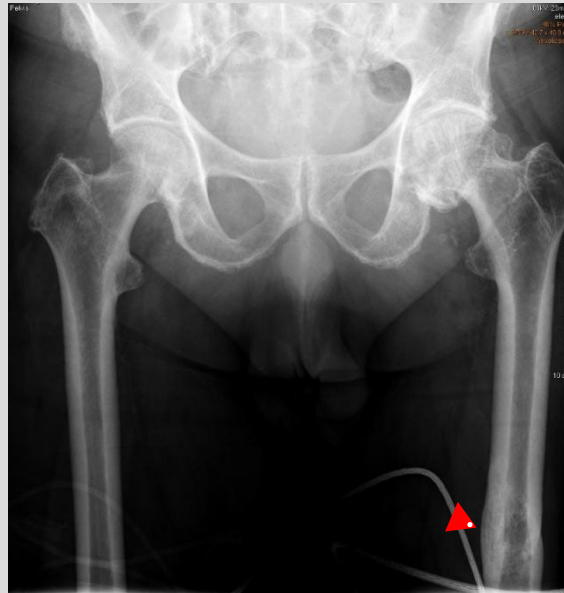
Imagen 22. Radiografía de pelvis

Se aprecia una imagen diafisaria femoral izquierda esclerosa, engrosada, con reacción perióstica y patrón aparentemente permeativo (**flecha roja**).

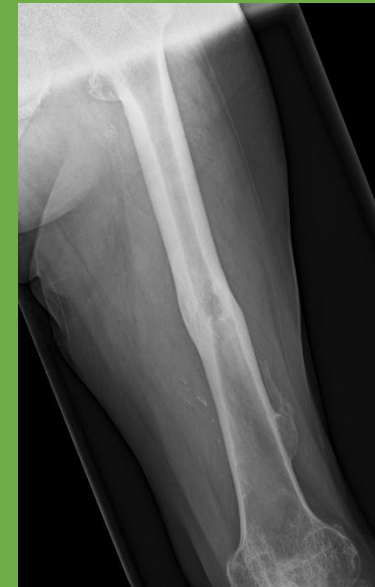
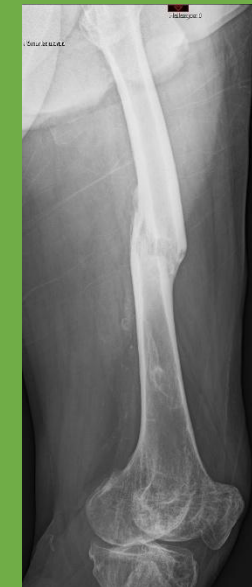
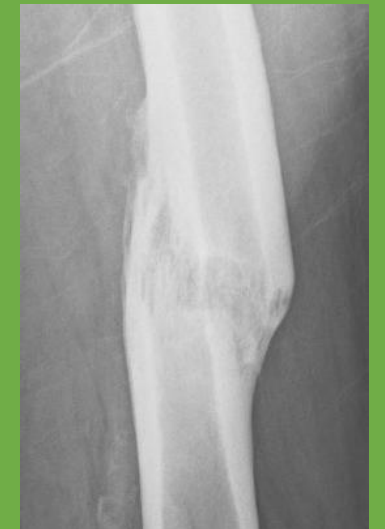
Al realizar la proyección anterior y lateral se aprecia un **callo óseo** periosteal hipertrófico y con mala alineación, correspondiente a una **fractura antigua**.

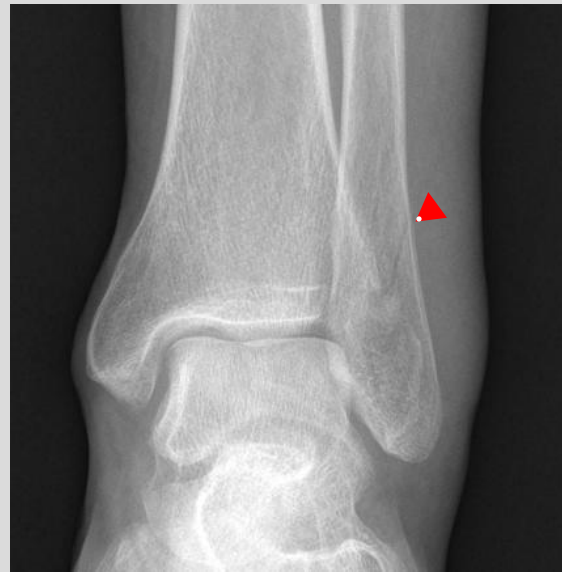
Imagen 26. Radiografía de tobillo anteroposterior

**Radiografía simple:** Se aprecia una línea de baja densidad peroneal (línea roja) que dada la poca sintomatología de la paciente podría corresponder con un vaso nutricio o fractura no desplazada. No se aprecia con en proyección lateral (no mostrada).

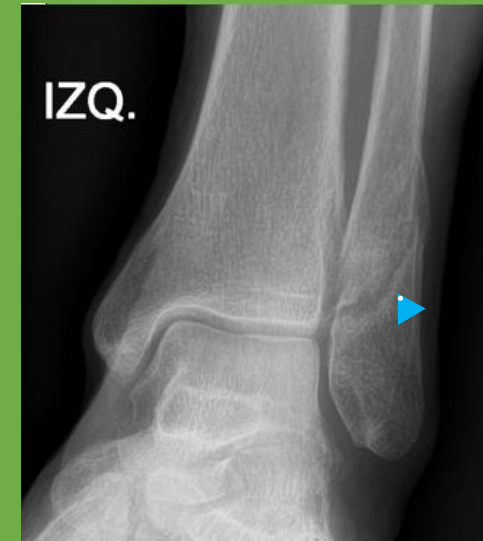
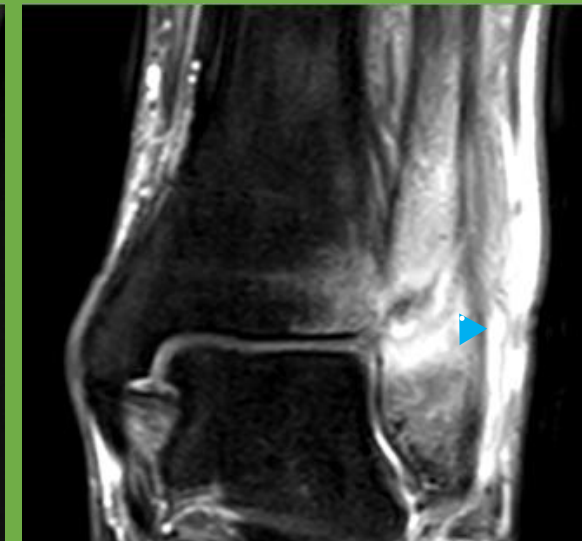
Al realizar radiografía de control y resonancia magnética se confirma la presencia de una **fractura oblicua distal (flecha azul)** del peroné en proceso de consolidación, descartando por lo tanto que se tratara de un vaso nutricio. Nótese el edema óseo.

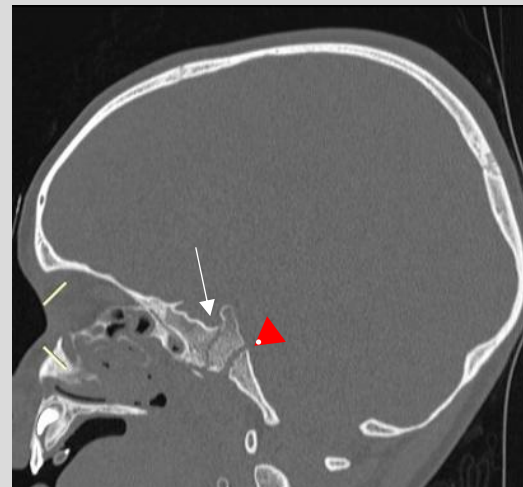
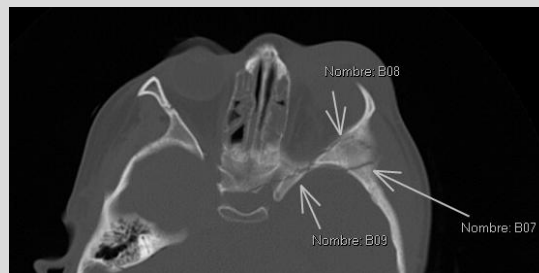
Se aprecia una fractura de base de cráneo compleja y alcanzando el cuerpo esfenoidal (**flechas blancas**). También se aprecia una posible fractura esfenoidal posterior a la comentada (**flecha roja**).

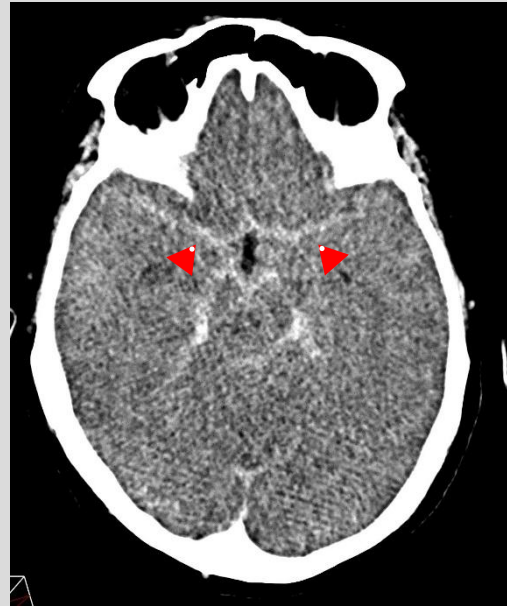
Imagen 31. TC axial de cráneo sin contraste

Se aprecia una hiperdensidad de las cisternas de la base (**flechas rojas**) que podría corresponder con **hemorragia subaracnoidea (HSA)**.

La densidad de las cisternas de la base alcanza unos valores de **30-40 UH**.

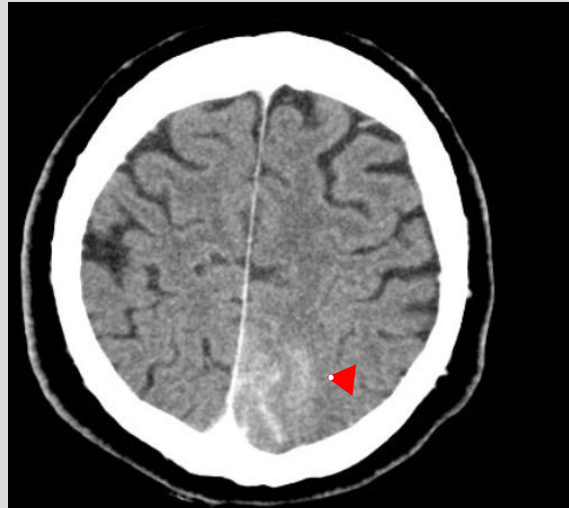
Imagen 33. TC axial de cráneo sin contraste

Se aprecia una ocupación por material hiperdenso de la cisura interhemisférica y surcos parietales izquierdos que **podría corresponder con hemorragia subaracnoidea (flecha roja).**

**Presenta >60 UH** a diferencia del paciente del caso anterior.

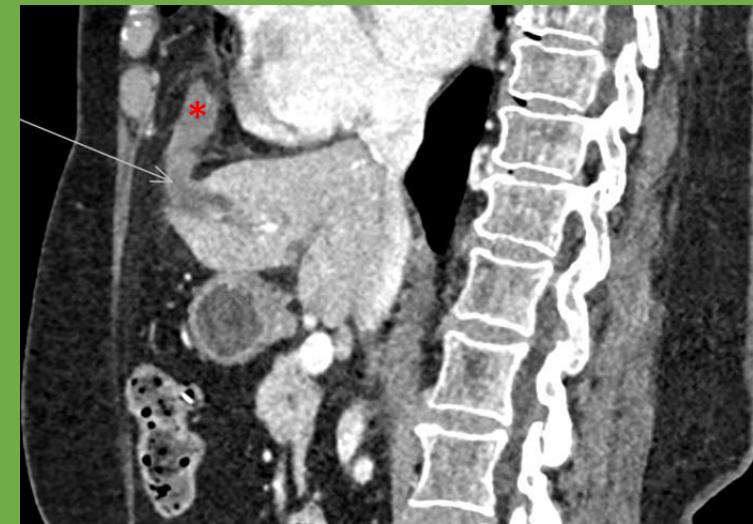
Imagen 43. TC abdominal con contraste en reconstrucción sagital oblicua.

En el TC abdominal se evidencia que la hiperdensidad basal derecha se trata de una **colección hepática** con leve realce y que se extiende al tórax **a través de una hernia de Morgagni**, sin visualizar focos neumónicos.

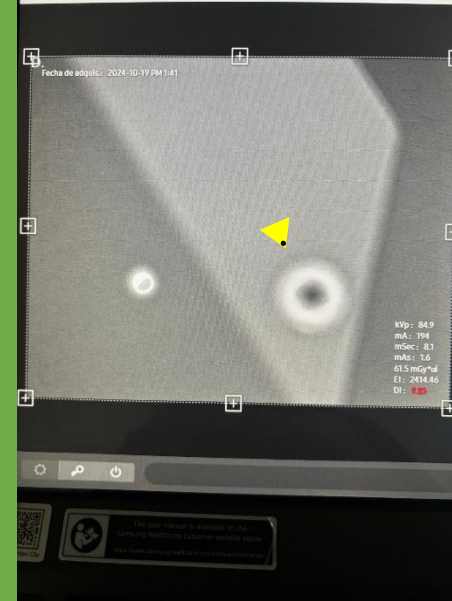
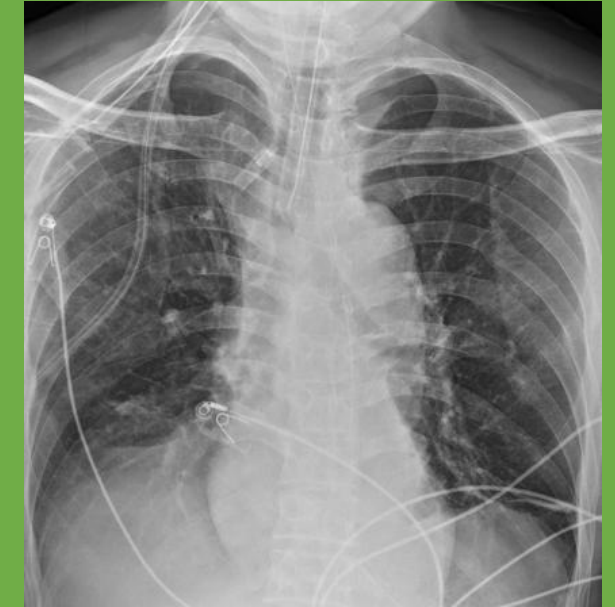
➡ En dicha radiografía observamos una **imagen cavitada idéntica** a la del paciente anterior, proyectada sobre el hemitórax izquierdo y sobrepasándolo (**asterisco amarillo**). Tras revisarlo, descubrimos que **ambos estudios se realizaron por el mismo equipo portátil**.

Imagen 46. Radiografía sin paciente

➡ Se contacta con el técnico de rayos que dispara una radiografía sin paciente apreciando el **artefacto** proyectado sobre el panel detector sin objeto externo (**flecha amarilla**), por lo que se achaca a un **defecto estructural del panel detector de la máquina portátil**, que se envía a mantenimiento.

➡ Se contacta con la UCI para repetir la radiografía con otro equipo, **confirmando la ausencia de la imagen nodular** y por lo tanto **anulando la desestimación de la donación** de órganos por dicho motivo.
