# Artropatía de Milwaukee: hallazgos radiológicos clave

Jaime Flórez Vila, Noanca Alonso Fernández, Lara Martínez González, M<sup>a</sup> José Fernández Bermudez, Clara Garí Carvajal, David Corral Fontecha, Daniel Yusta Santamaría, Patricia Pacios Llorca.

Complejo Asistencial Universitario de León, León.

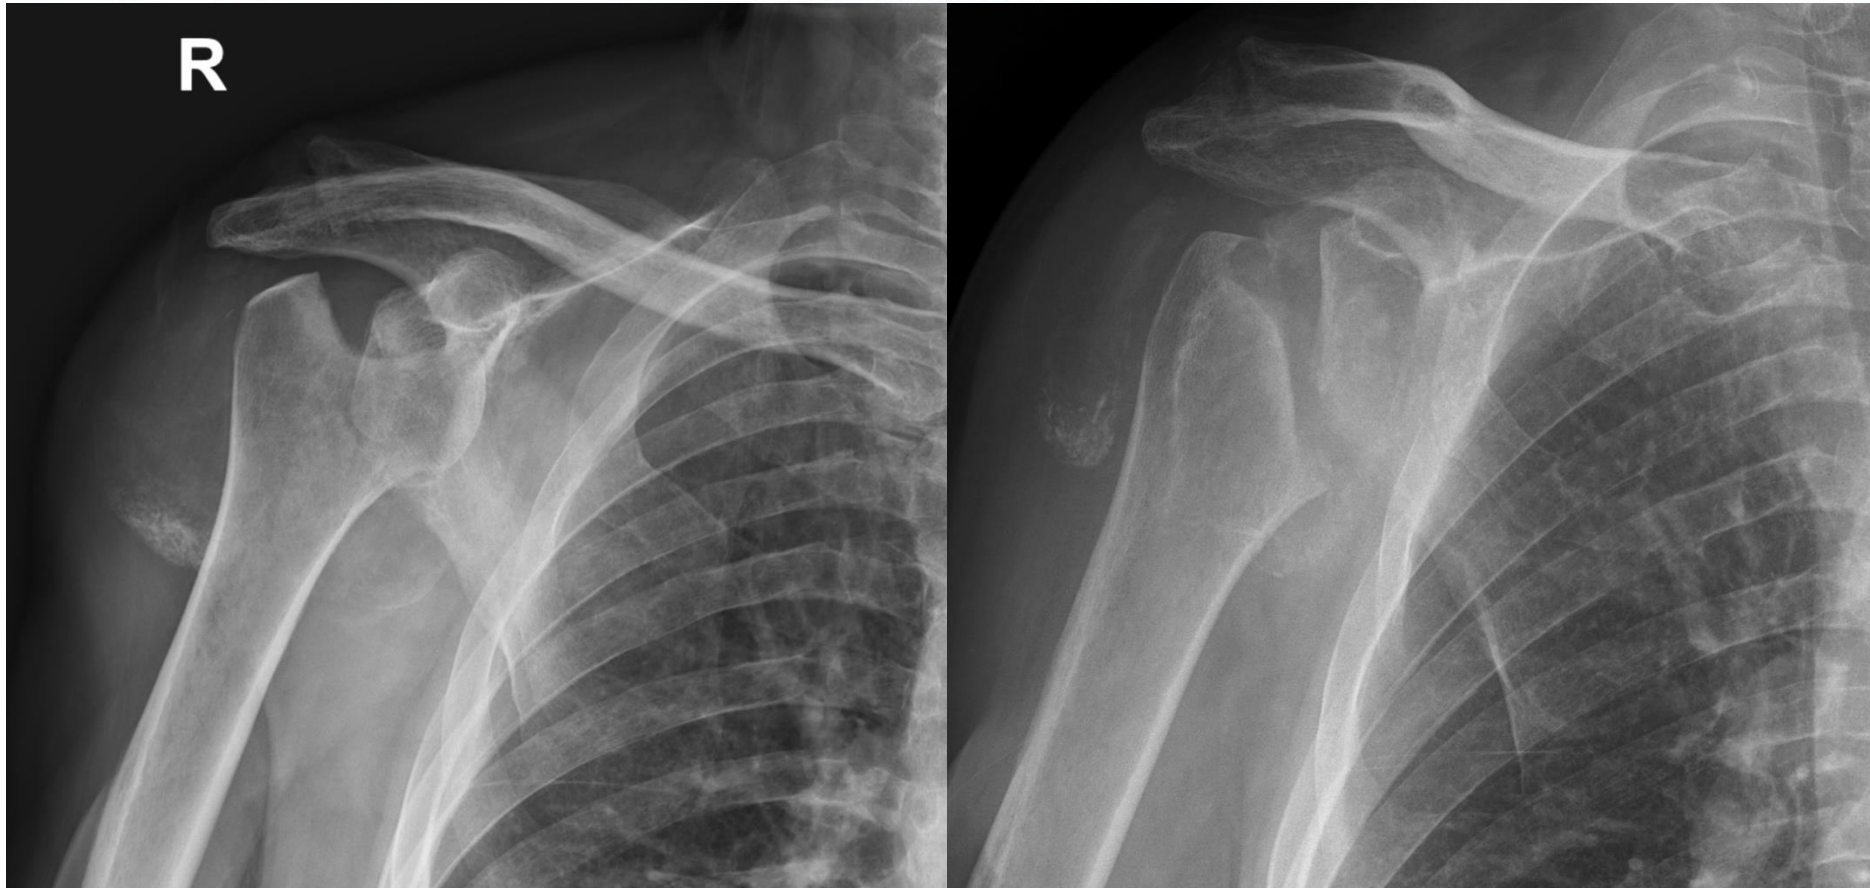
*Fig. 1 y 2. RX AP hombro derecho. Importante destrucción de la cabeza humeral, con posible fractura de Hill- Sachs asociada del humero proximal derecho. Se aprecian calcificaciones en la localización teórica de las bursas subacromiosubdeltoidea y subcoracoidea. Dados los hallazgos se decide completar con la realización de TC helicoidal de extremidad superior.*

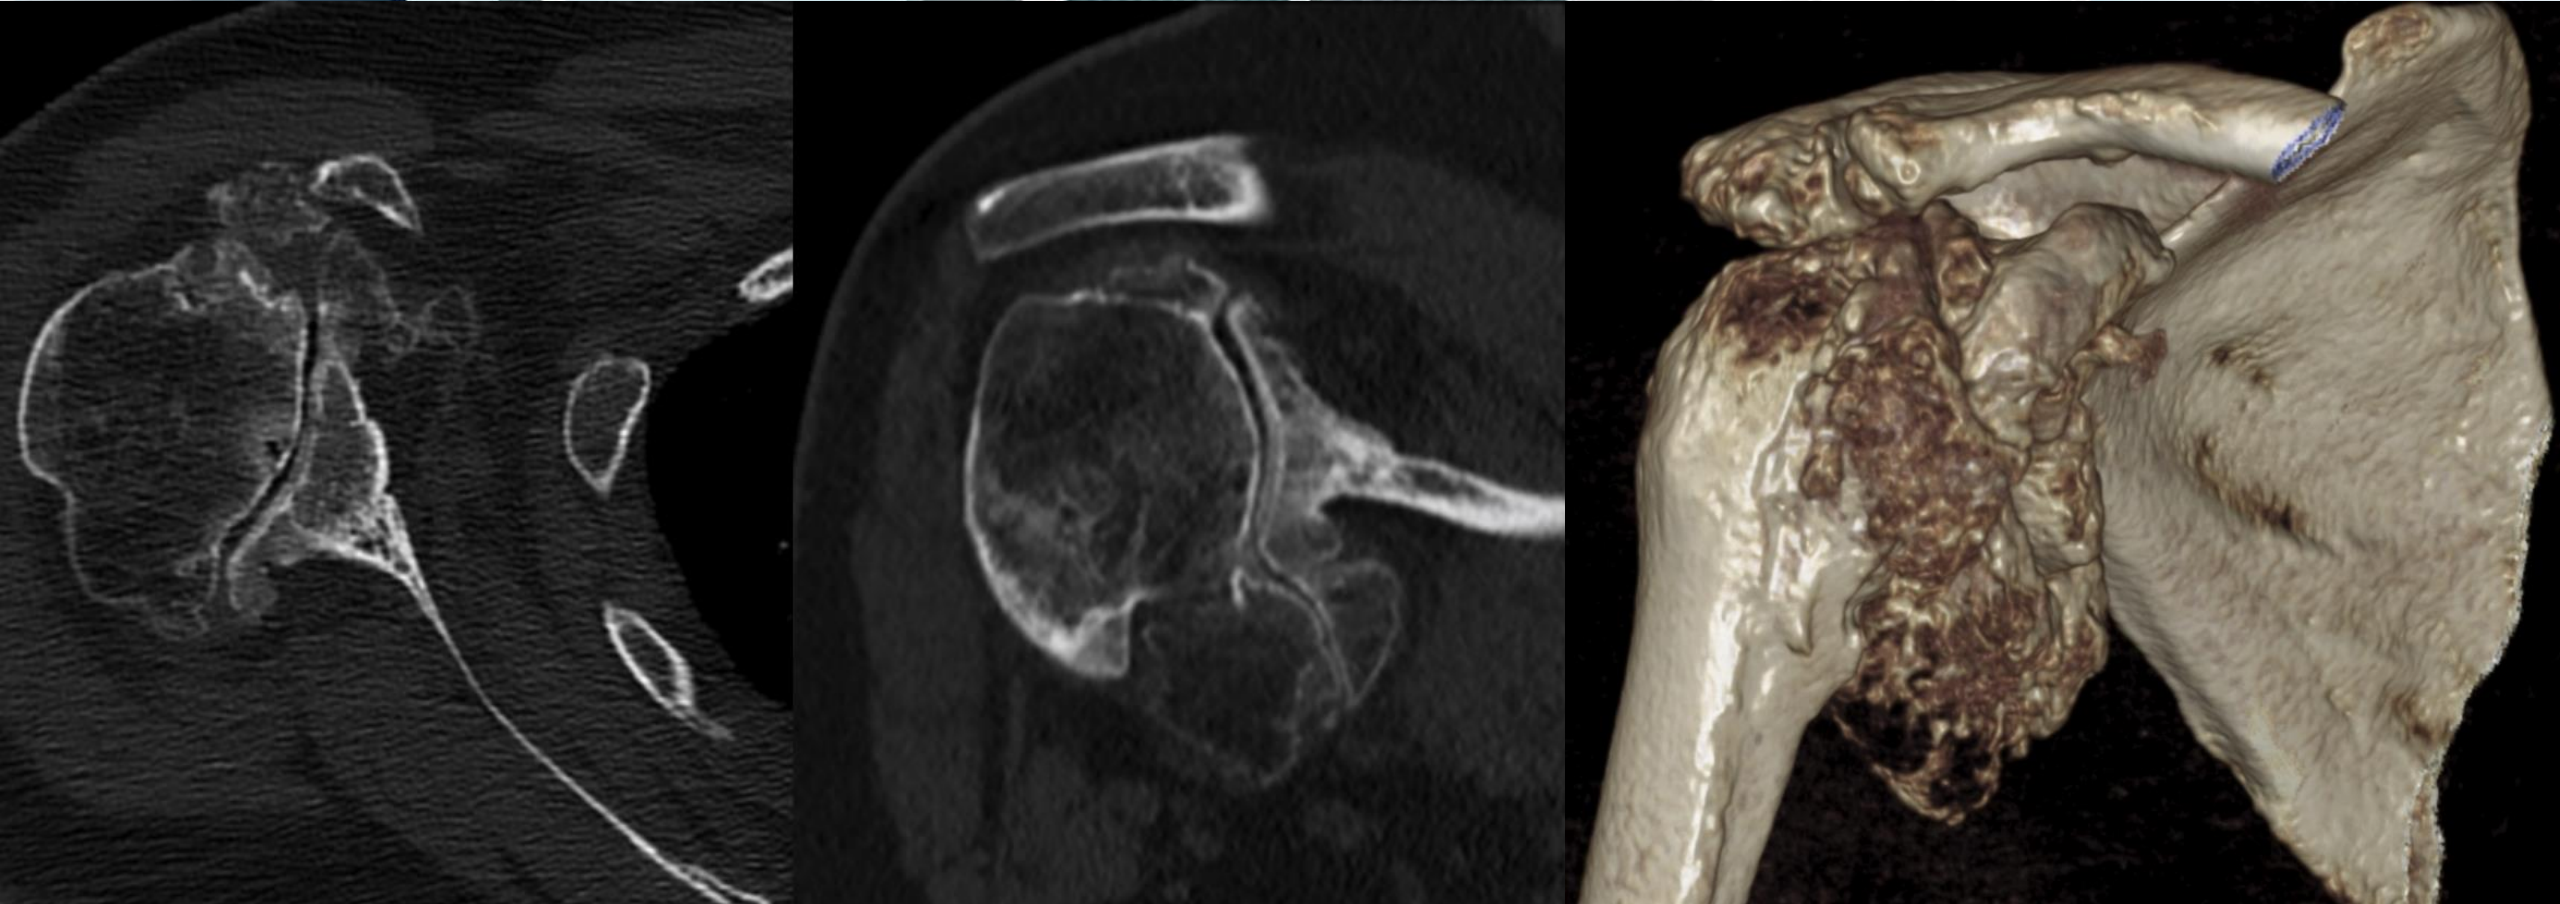
*Fig. 26 y 27. Luxación glenohumeral crónica no tratada, con importante pérdida del espacio articular, esclerosis, calcificación capsular y destrucción subcondral.*

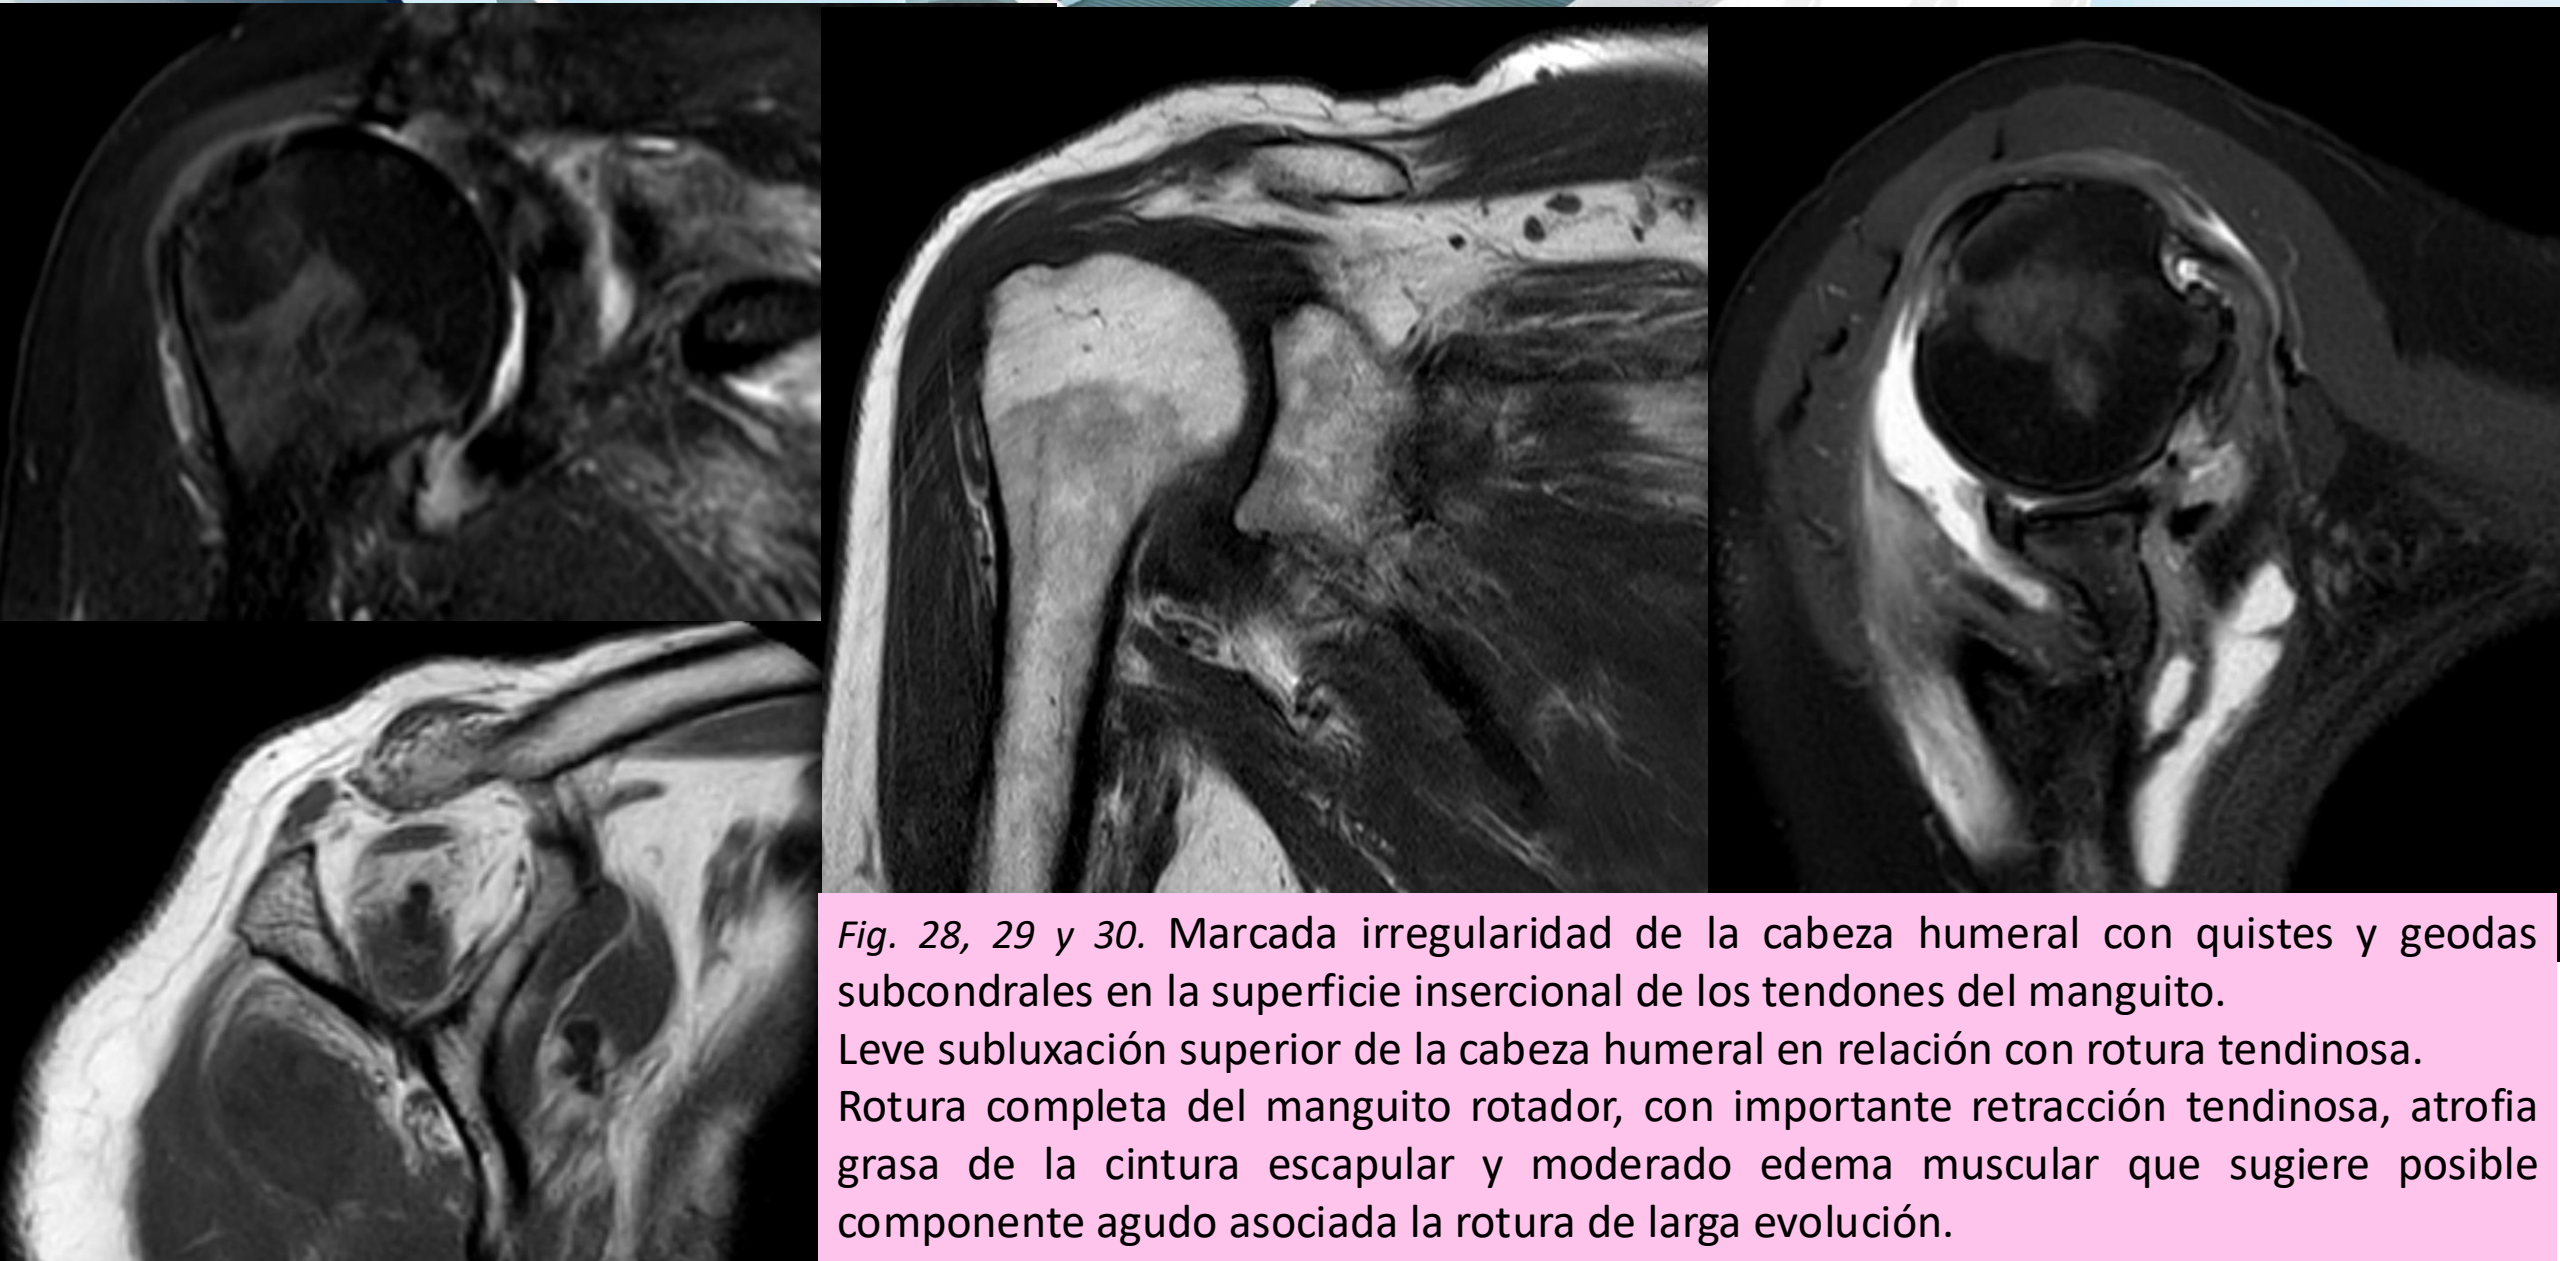
*Fig. 28, 29 y 30. Marcada irregularidad de la cabeza humeral con quistes y geodas subcondrales en la superficie insercional de los tendones del manguito. Leve subluxación superior de la cabeza humeral en relación con rotura tendinosa. Rotura completa del manguito rotador, con importante retracción tendinosa, atrofia grasa de la cintura escapular y moderado edema muscular que sugiere posible componente agudo asociada la rotura de larga evolución.*
