# Imagen y complicaciones de implantes mamarios: lo que el radiólogo debe saber

# Objetivo docente

Revisar de manera práctica los aspectos radiológicos más relevantes de las prótesis mamarias, haciendo especial énfasis en los tipos de implantes, las técnicas de imagen más útiles y las principales complicaciones y desafíos diagnósticos asociados.

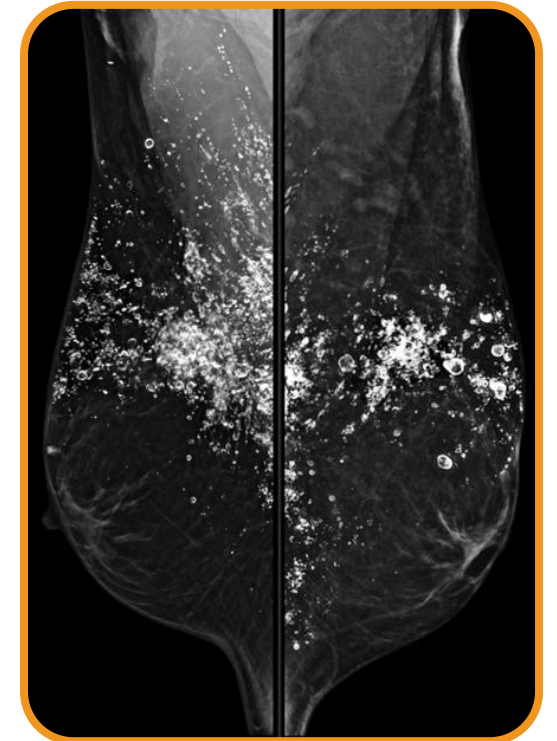
Mamas con patrón tipo A. Múltiples **nódulos de alta densidad** de distribución difusa bilateral (de predominio en los cuadrantes superoexternos), en relación con **inyección libre de silicona**.

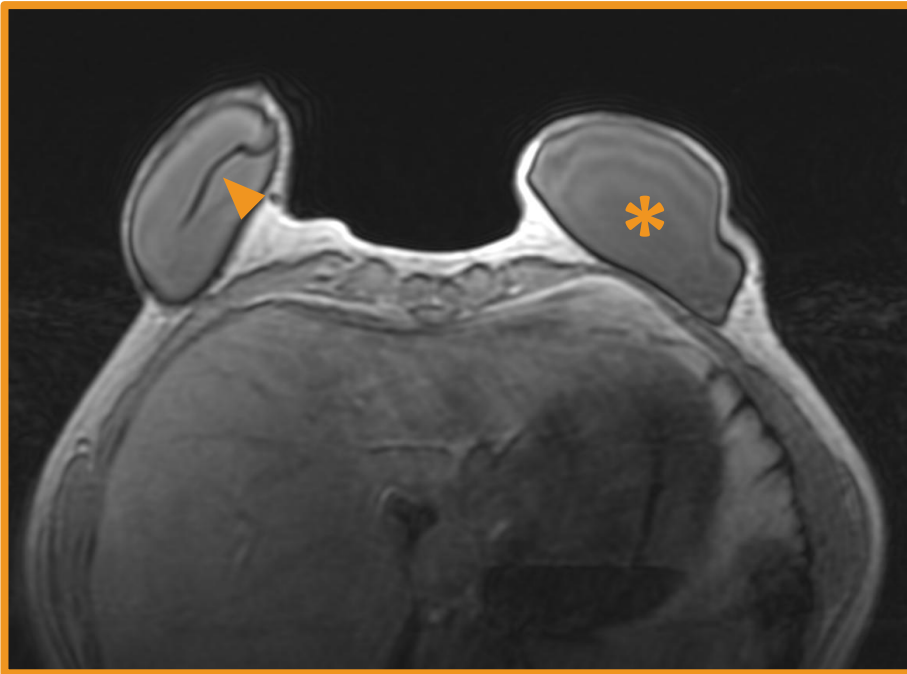
En RM se objetiva una **línea intracapsular** (▼) sin observarse silicona libre que sugiera la presencia de rotura extracapsular. La prótesis izquierda se encuentra íntegra (\*). El uso de imágenes en varios planos o reconstrucciones multiplanares permiten diferenciarlas de pliegues radiales.

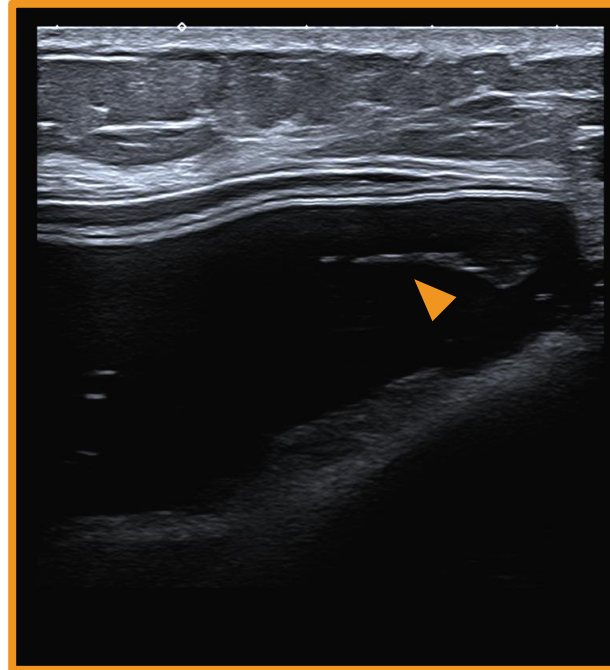
Prótesis retropectoral con **líneas hiperecogénicas en su interior (▼)**, compatible con rotura intracapsular.

Se completa el estudio con RM.

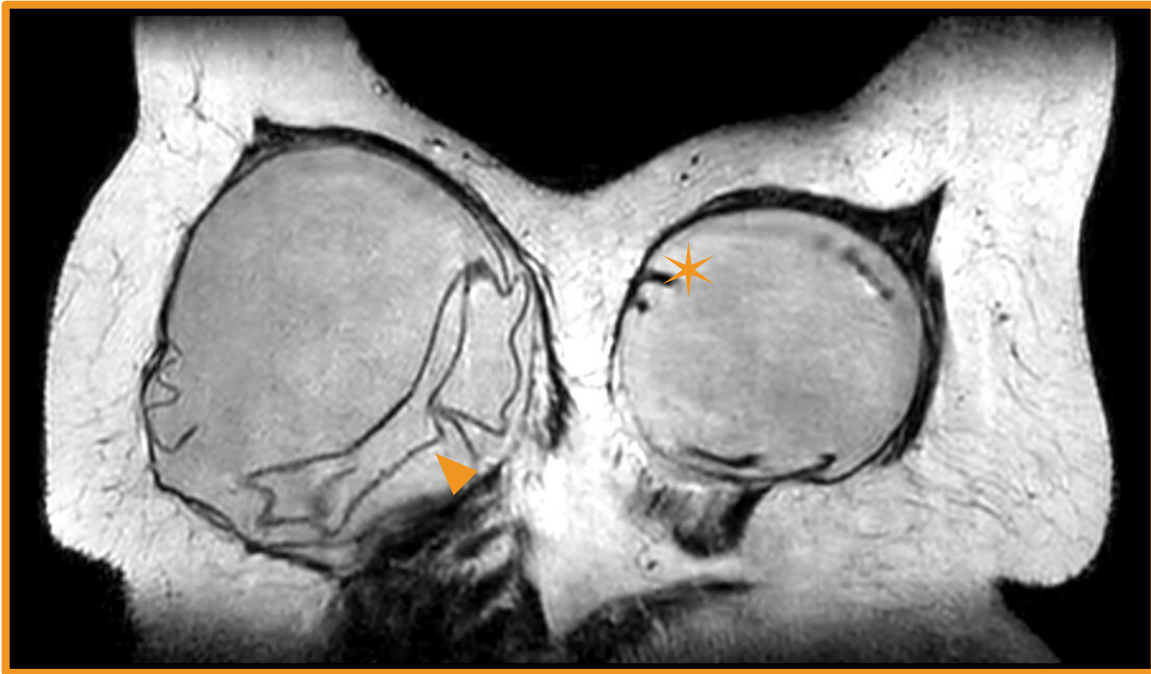
En RM se objetiva el **signo de “Linguini”** en relación con rotura **intracapsular** (▼). Además se observa una **colección de silicona** en el **margen inferior de la prótesis compatible con rotura extracapsular** (\*). La prótesis izquierda se encuentra íntegra con imágenes compatibles con pliegues radiales (\*).

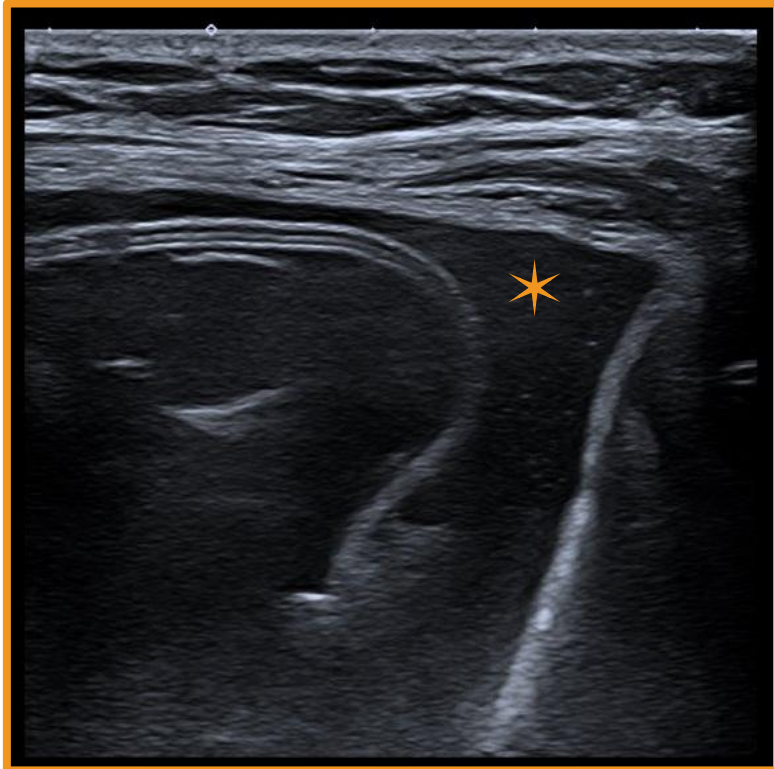
Silicona periprotésica (\*)

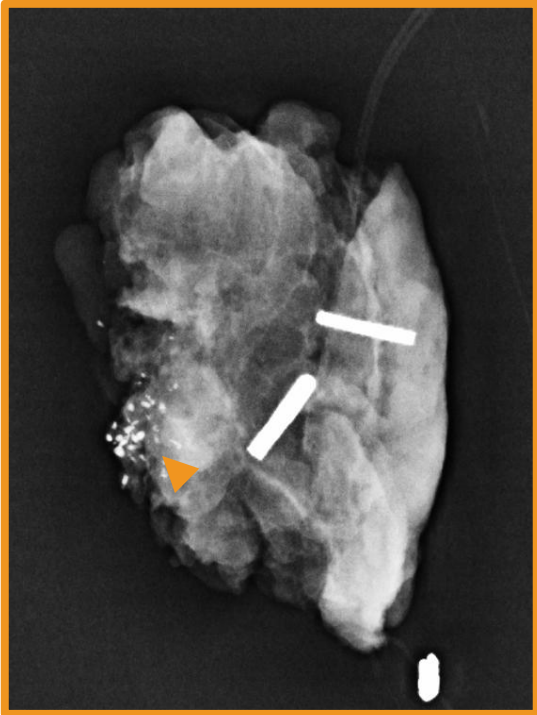
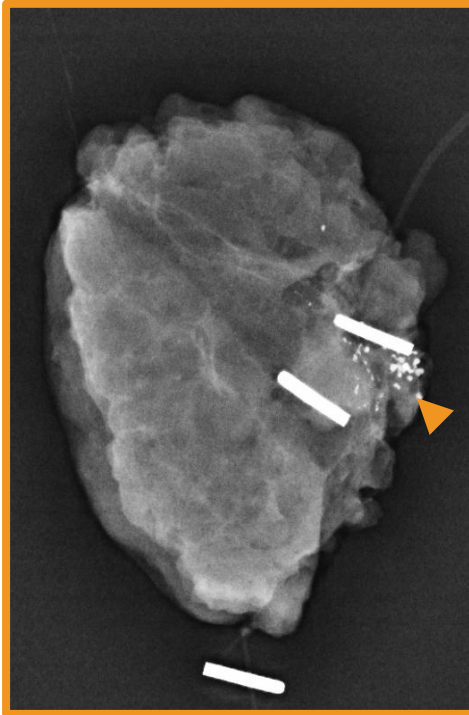
En el estudio del espécimen quirúrgico se observan **abundantes microcalcificaciones pleomórficas finas (▼)** distribuidas por prácticamente toda la pieza, sin identificarse borde libre, por lo que se realiza ampliación.

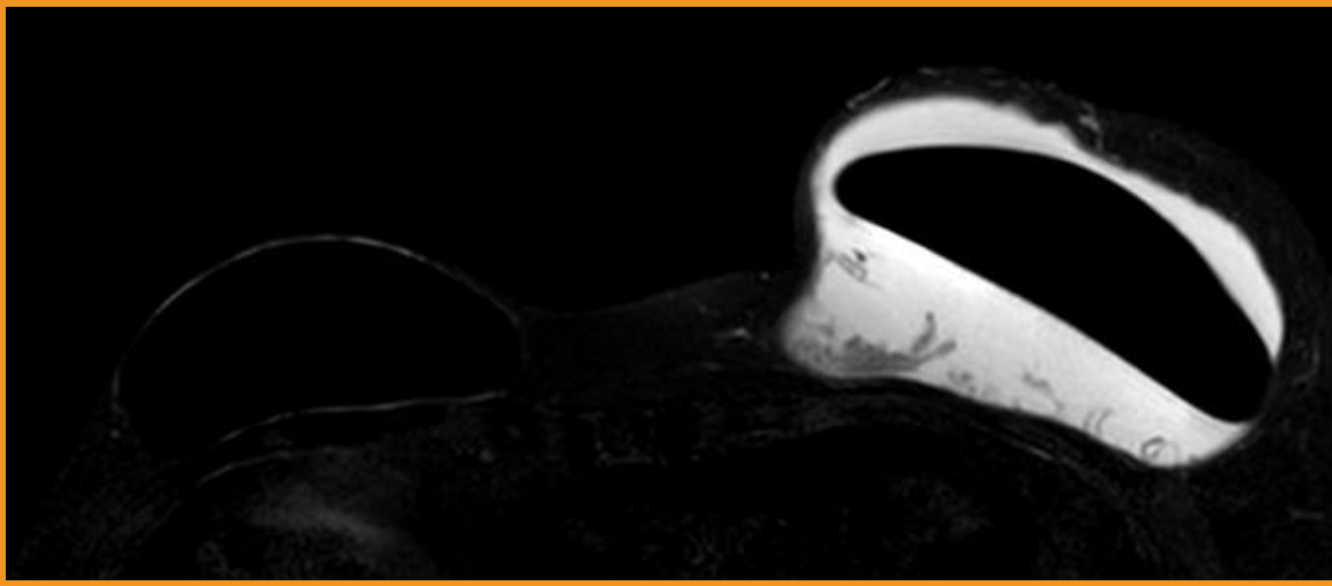
Derrame periprotésico con tabiques finos en su interior.

Se realizó ecografía donde se observó una adenopatía UN3 y se realizó drenaje parcial de la colección (\*), obteniéndose **resultado positivo para LACG**.
