# **Cirugía mamaria oncológica y reconstructiva: claves radiológicas para interpretar la imagen mamaria postoperatoria.**

Mónica Santos Blasco<sup>1</sup>, Ana Puig Chilet<sup>2</sup>, Rosa García Dosdá<sup>3</sup>, Rosario Pérez Martínez<sup>4</sup>,  
Rosa María Viguer Benavent<sup>5</sup>, Miguel Ángel Sánchez Fuster<sup>6</sup>, Guillermina Montoliu Fornás<sup>7</sup>.

<sup>1</sup>Hospital Universitario y Politécnico La Fe, Valencia.

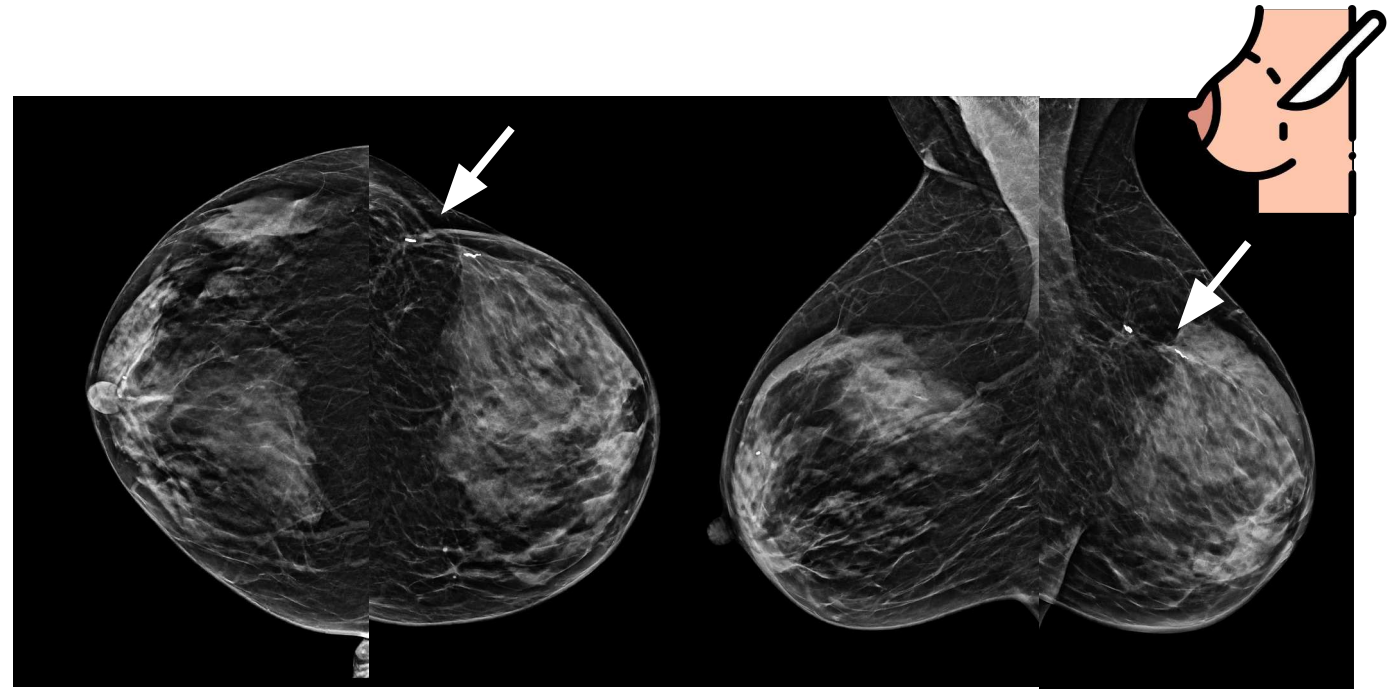
**Cirugía conservadora.** Mamografía bilateral, proyecciones CC y MLO. Cambios postquirúrgicos en MI con leve asimetría de volumen respecto a la contralateral, distorsión en CSE con cicatriz lineal que retrae la piel (flecha blanca) y calcificación grosera en lecho quirúrgico.

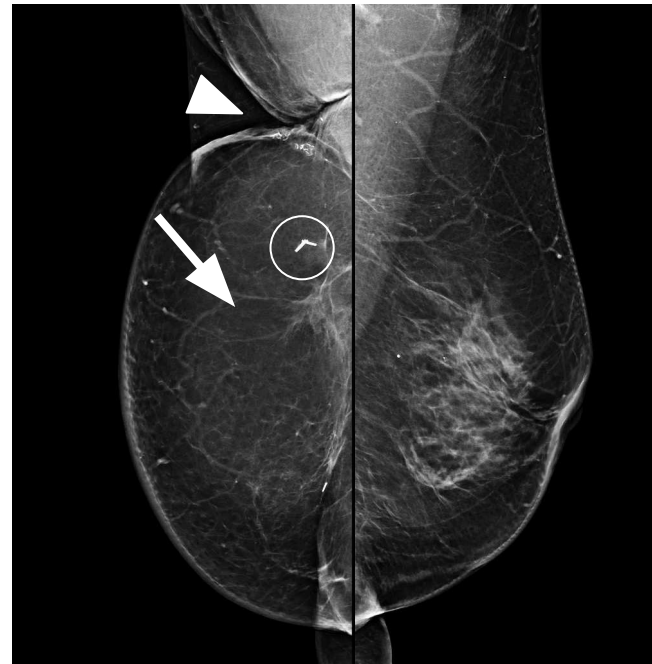
**Colgajo DIEP.** Mamografía bilateral, proyección MLO. Cambios postquirúrgicos en MD reconstruida con colgajo DIEP. MD de predominio graso (flecha blanca) identificando clips vasculares en borde profundo del colgajo (círculo). Cicatriz y retracción cutánea axilar (cabeza de flecha). Sin signos sospechosos de recidiva tumoral.

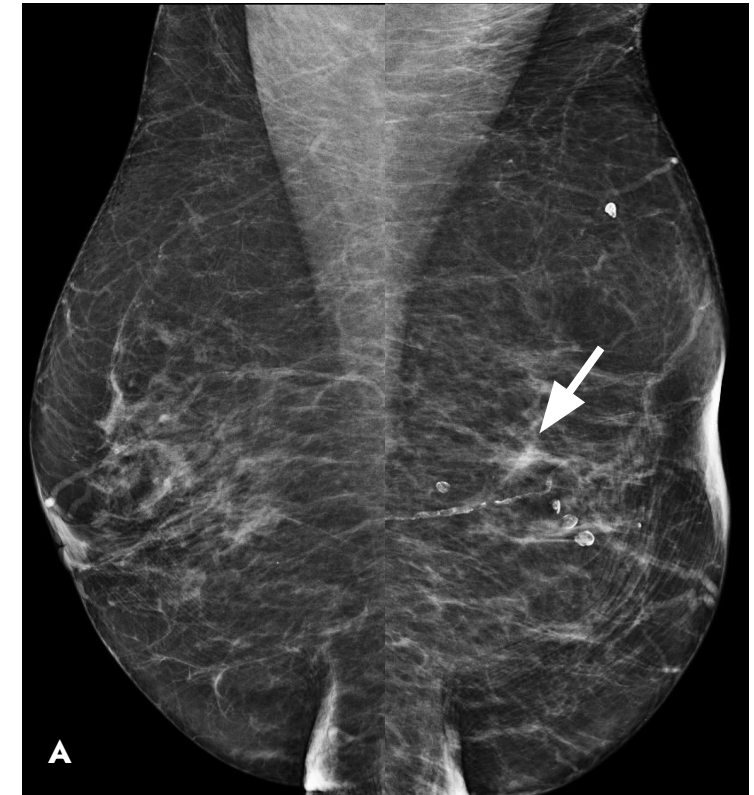
**Cicatriz simulando recurrencia. A.** Mamografía bilateral, proyección MLO. Cambios post-tratamiento en MI (flecha blanca) observando distorsión arquitectural retroareolar de morfología lineal, estable, con calcificaciones lipóideas adyacentes y retracción cutánea periareolar por cicatriz. Categoría BI-RADS 2.
