# Roturas tendinosas en urgencias, ¿qué necesita saber el traumatólogo?

Servicio de Radiodiagnóstico del Hospital Universitario Puerta del Mar, Cádiz.

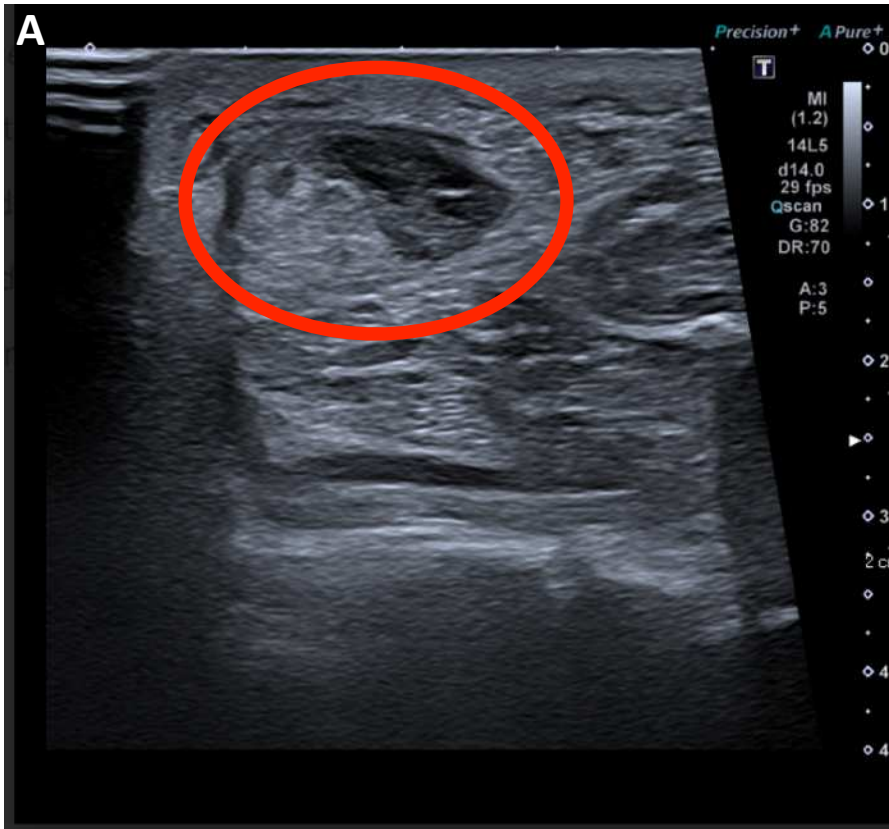
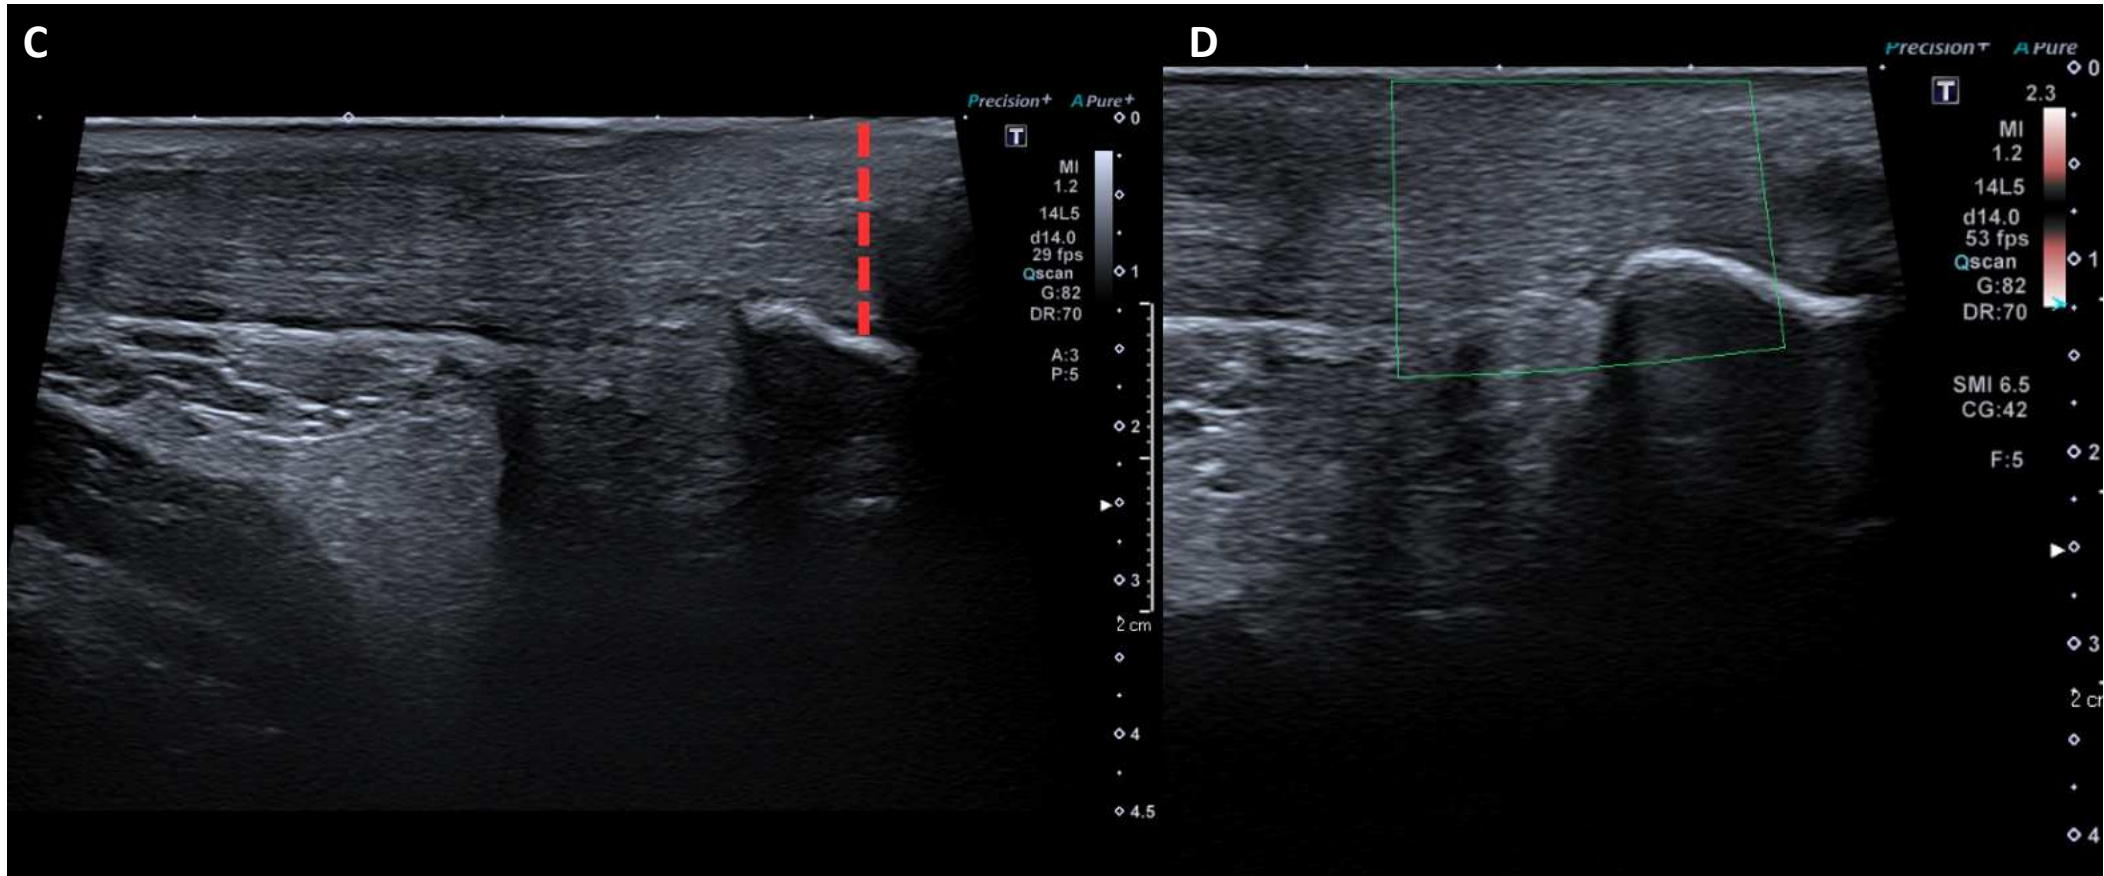
En la imagen en axial del tendón de Aquiles (círculo rojo en imagen A) se objetiva engrosamiento y ecoestructura heterogénea del mismo. En la imagen B, correspondiente a un corte longitudinal de la misma zona se observa un área hipoecogénica (línea amarilla discontinua en B) correspondiente a zona de solución de continuidad de sus fibras, que afecta a todo su espesor en la región del tercio medio del tendón siendo hallazgos compatibles con rotura completa a dicho nivel. La zona de rotura tiene una extensión longitudinal de hasta 2,9 cm; apreciándose una pérdida de la estructura fibrilar de los extremos tendinosos retraídos (flechas azules en B).

En su tercio distal el tendón se observa engrosado (línea roja discontinua en imagen C), con discreta alteración de su ecogenicidad y sin presencia de hiperemia en el estudio mediante Doppler color (imagen D), siendo sugestivo de tendinopatía crónica.

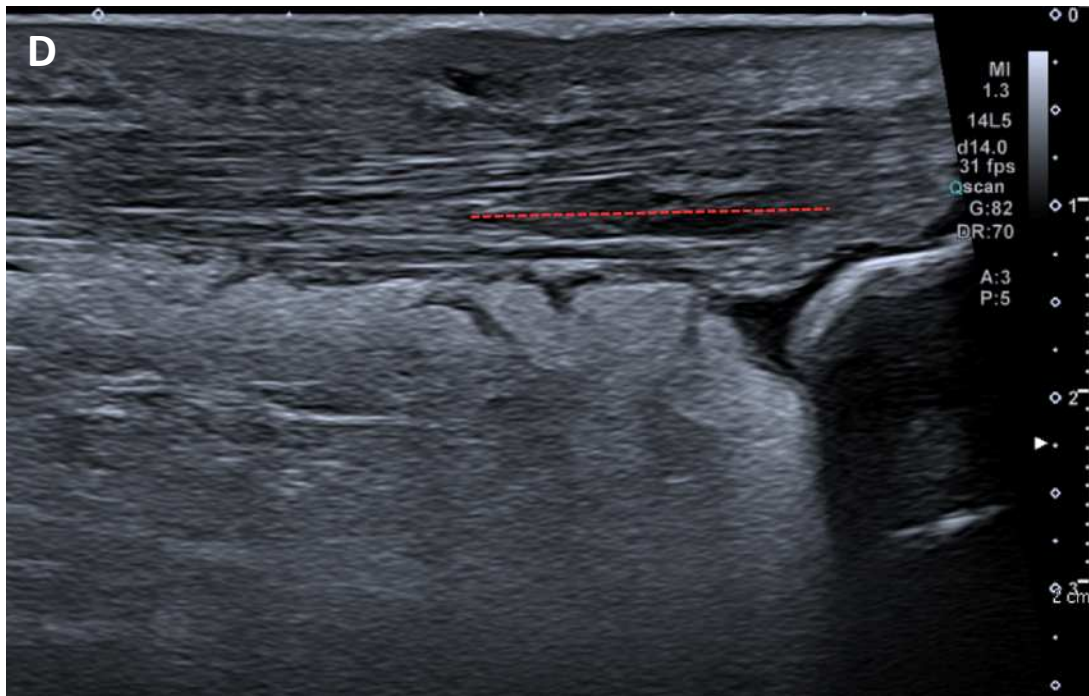
En el tercio distal del tendón se observa una pequeña zona hipoecogénica, visualizada tanto en imágenes en axial (asterisco rojo en B) como en longitudinal (línea roja discontinua en D), compatible con pequeña solución de continuidad que afecta a menos del 25% de las fibras del tendón siendo compatible con rotura parcial.

Asocia aumento de la ecogenicidad de la grasa de Kager y del tejido celular subcutáneo adyacente (flechas azules en imágenes A-C), una pequeña cuantía de líquido la bursa retroaquílea (flechas amarillas en B y C) e hiperemia en el estudio mediante Doppler color (imagen E); todo esto en relación con cambios inflamatorios asociados.
