# Aspectos radiológicos de las complicaciones del procedimiento de Bentall: guía para el residente.

Pablo Zambrano Coloma <sup>(1)</sup>, César Naranjo Salazar <sup>(1)</sup>, Socorro Martín Barón <sup>(2)</sup>, Sara Munck Sánchez <sup>(2)</sup>, Bastián Pessa Caro <sup>(3)</sup>, Ignacio Jorajuria Dragui <sup>(1)</sup>, Miguel Olavarría Fernández <sup>(1)</sup>

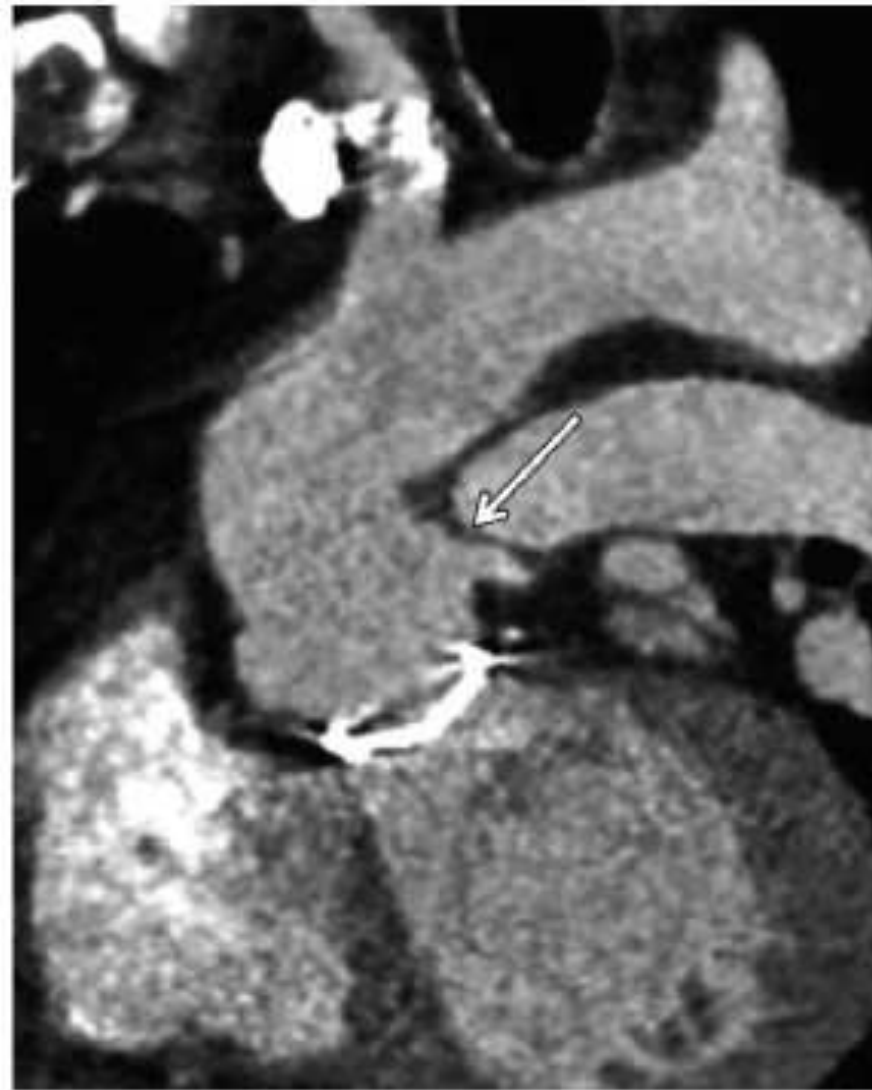
**Figura 1.** Injerto valvulado tipo Bentall.

- a) Esquema de un conducto sintético con válvula mecánica para reemplazar la raíz aórtica y la aorta ascendente, reimplantando las arterias coronarias.
- b) Angio-TC (plano coronal oblicuo) postquirúrgico en un hombre de 49 años, mostrando la anastomosis del botón coronario izquierdo (flecha) y la válvula mecánica con material hiperdenso.

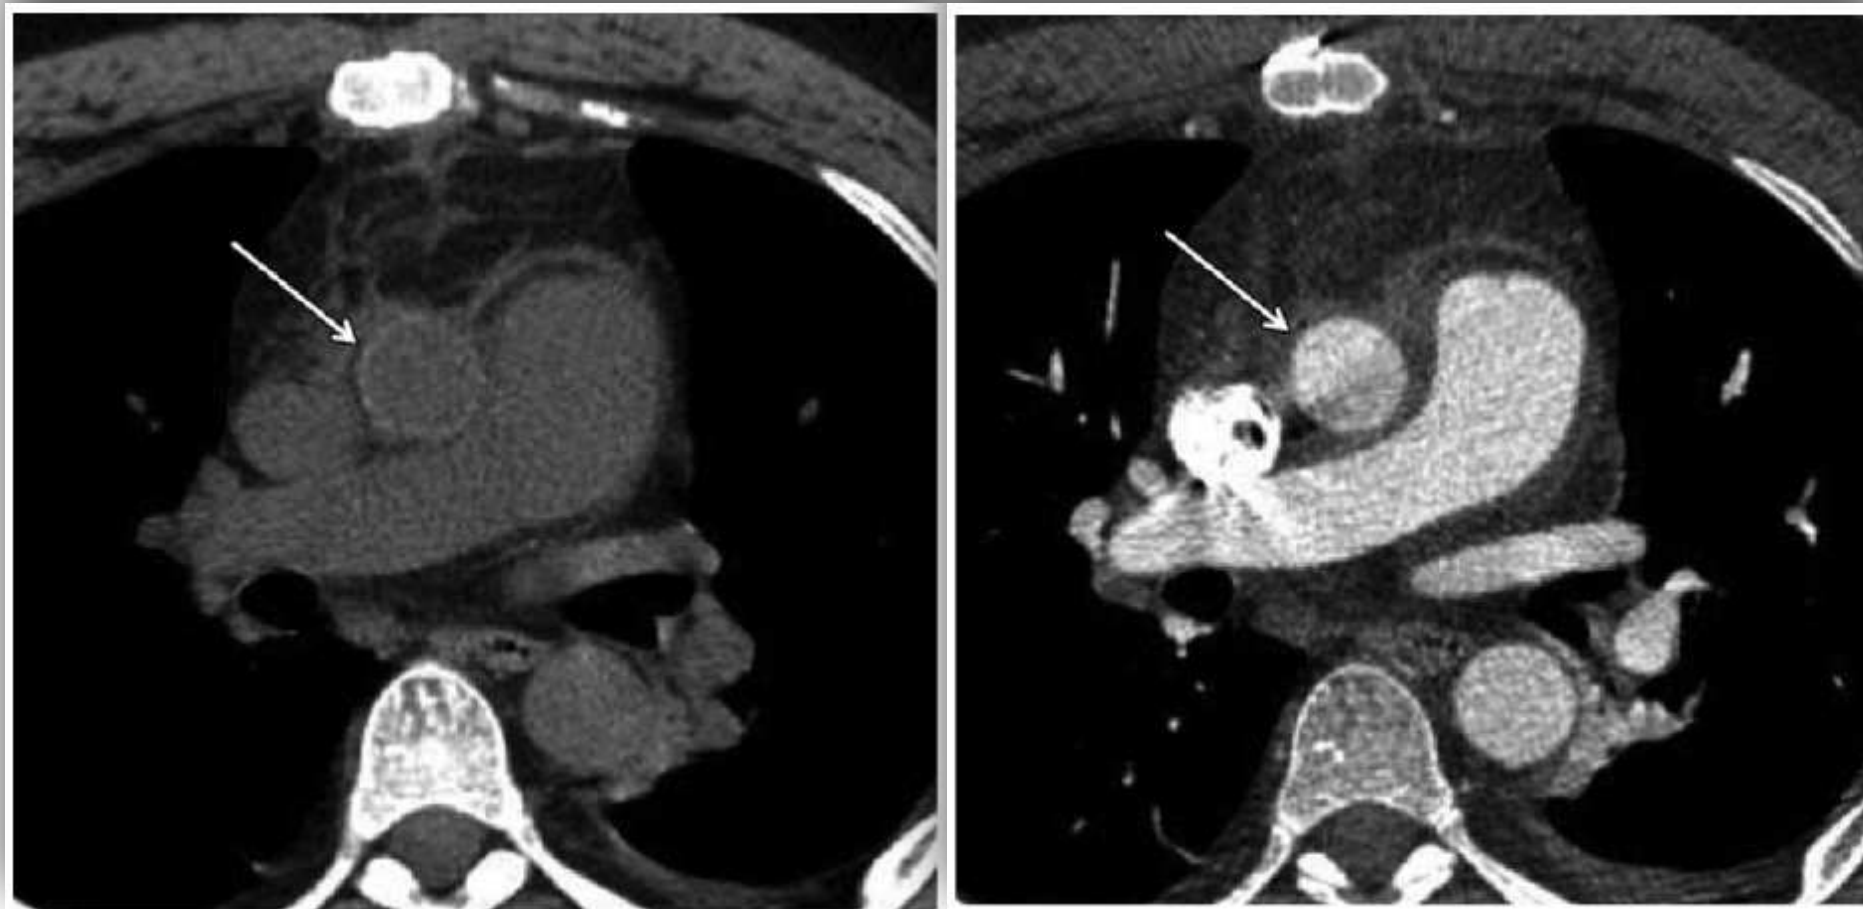
**Figura 3.** Aspecto normal posoperatorio del material protésico en TC.

- (a) TC axial sin contraste que muestra un injerto aórtico sintético de tereftalato de polietileno (flecha), visible como una estructura fina ligeramente hiperatenuante respecto a la luz aórtica.
- (b) En la angio-TC con contraste, el material del injerto (flecha) puede quedar parcialmente oculto por el contraste intraluminal de mayor atenuación.

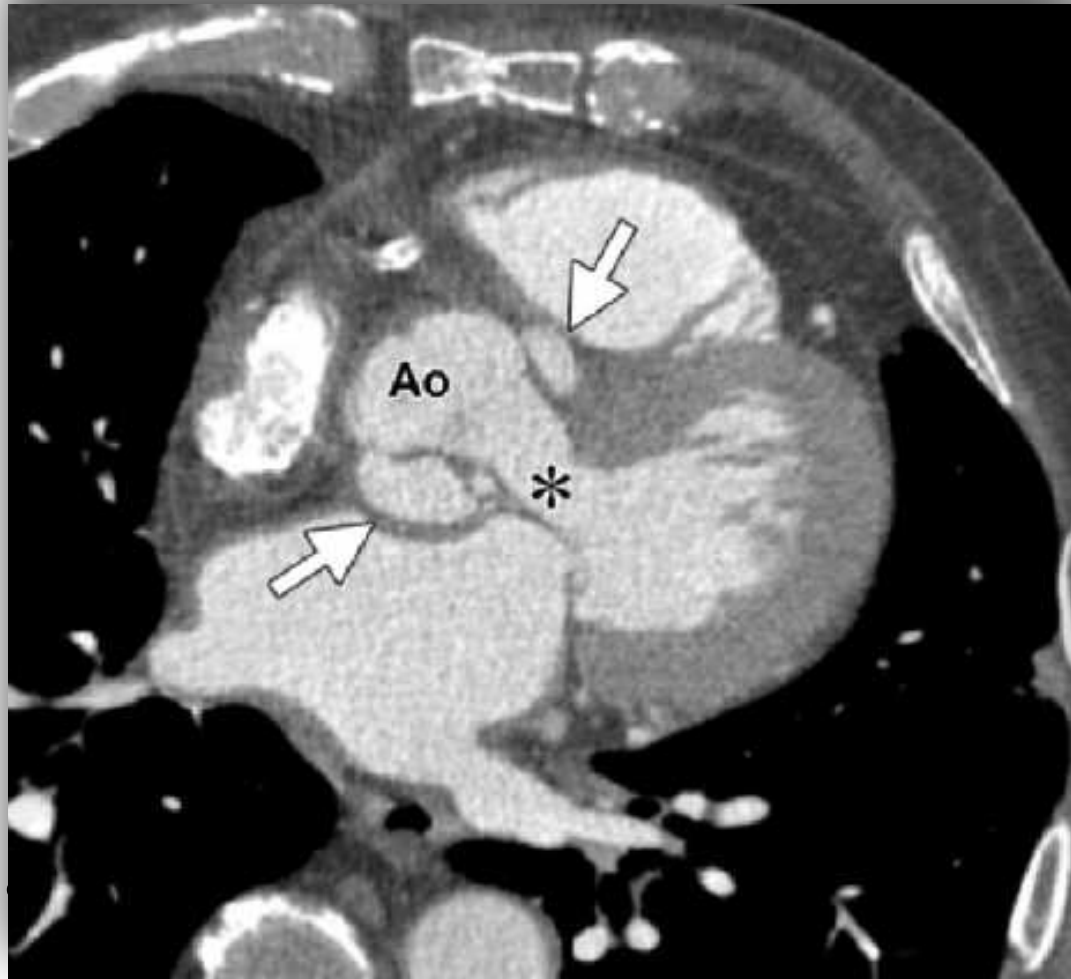
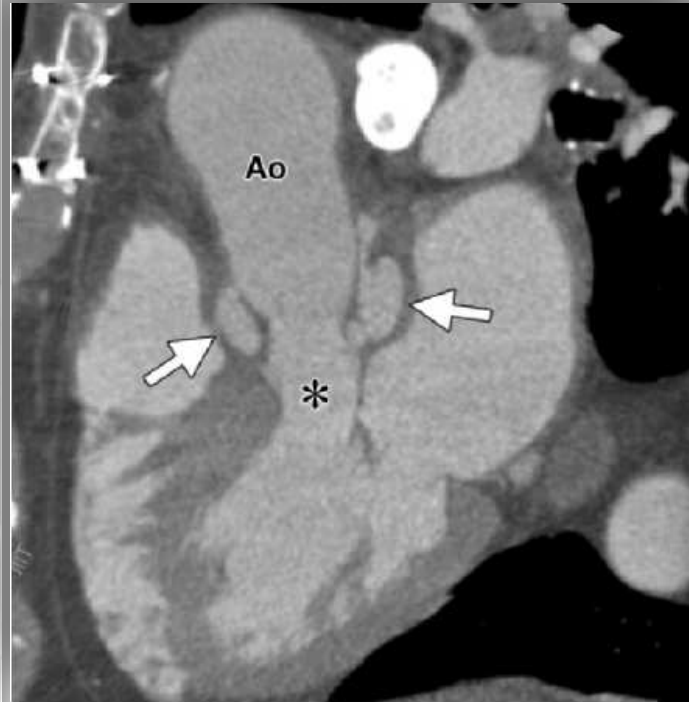
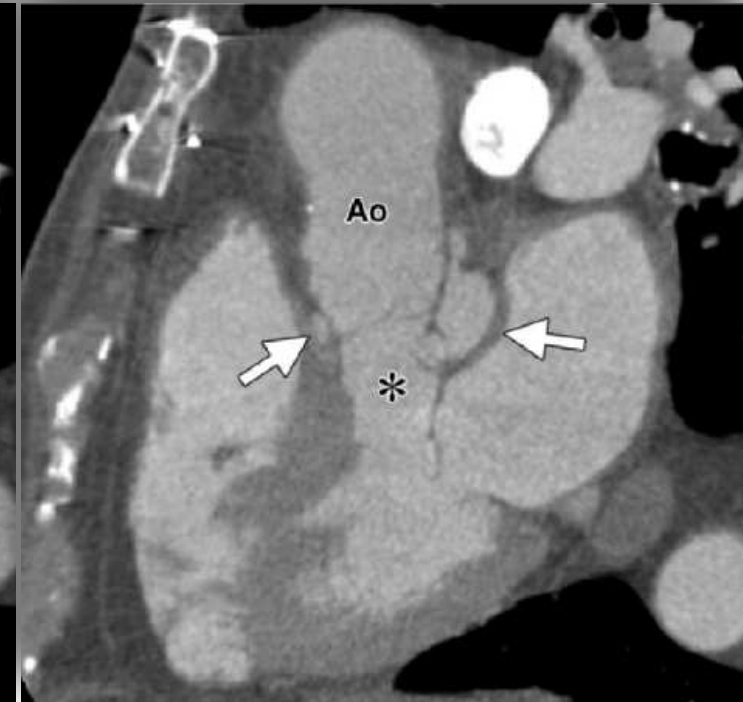
**Figura 4.** Pseudoaneurismas peri - injerto con válvula aórtica protésica. TC axial (a) y planos sagital oblicuo (b, c) que muestran dos pequeños pseudoaneurismas (flechas blancas) en la circunferencia anterior y posterior de la prótesis. Ao = aorta; \* = tracto de salida ventrículo izquierdo.

- Complicación mas frecuente.
- Colección hemática contenida, que comunica con la luz del injerto.
- Suele ocurrir en los sitios de sutura (anastomosis distal o sitios de reimplantación coronaria).
- **Hallazgo clave:** Salida de contraste fuera de la luz del injerto en fase arterial.
- Cuidado con imitadores → material quirúrgico (pledgets).

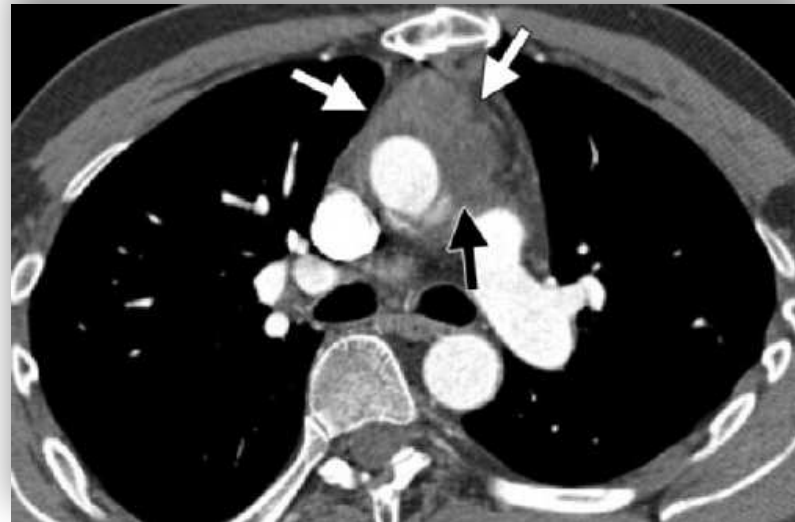
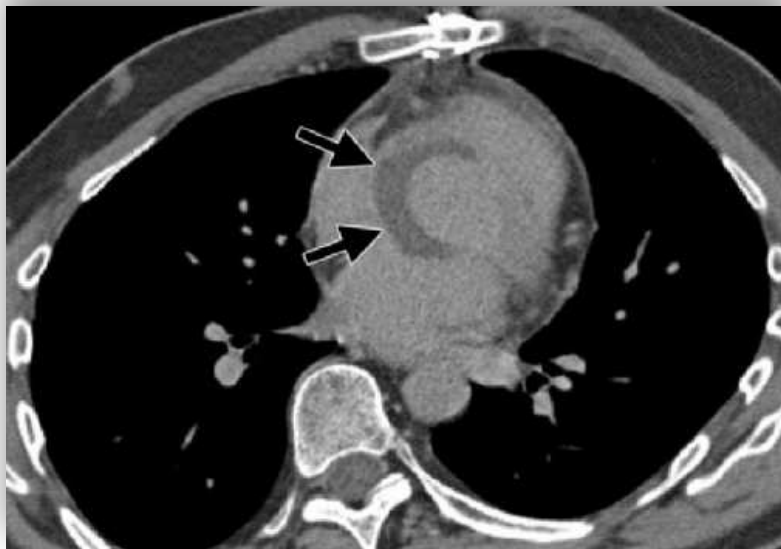
**Figura 6.** Absceso peri - injerto tras reparación valvular aórtica.

TC de tórax plano axial sin contraste (a, c) y con contraste (b, d), obtenida en dos niveles adyacentes cerca de la válvula aórtica, que muestra líquido (flechas negras) y cambios inflamatorios en los planos grasos adyacentes (flechas blancas en (a) y (b) alrededor del lecho quirúrgico.
